# 深圳市宝安区联昇线路科技有限公司“12·25” 较大中毒窒息事故调查报告

深圳市宝安区联昇线路科技有限公司“12·25”  
较大中毒窒息事故省政府调查组

# 深圳市宝安区联昇线路科技有限公司 “12·25”较大中毒窒息事故调查报告

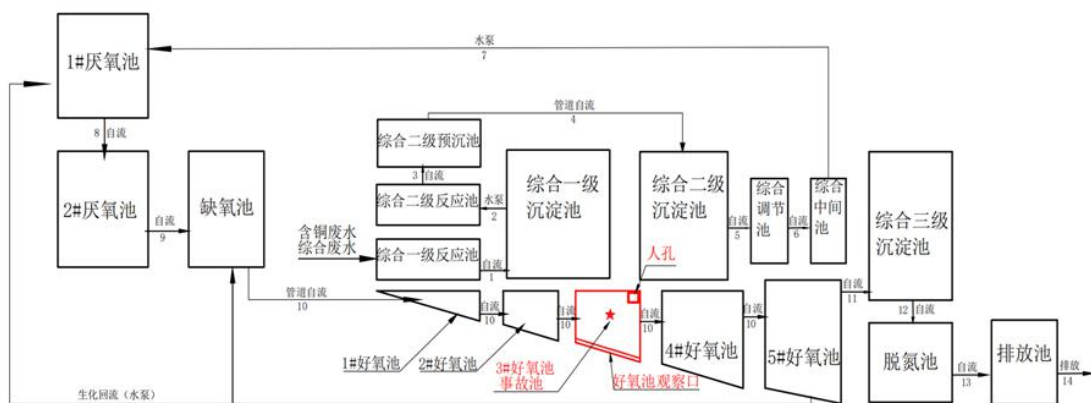
图2 事发3#好氧池位置示意图

事故发生地点位于3#好氧池。该好氧池高约4.7m，底面呈梯形状，底面积约53m<sup>2</sup>，有效容积约249m<sup>3</sup>，池底污泥

和废水混合物深度约 0.52m。池上方有一个入孔（1m×1m）和一个观察口（0.5m×7.9m），入孔下方有一个钢直梯和一个非固定爬梯通入池底。3#好氧池有人孔和观察口两处自然通风口（见图 4、图 5）。

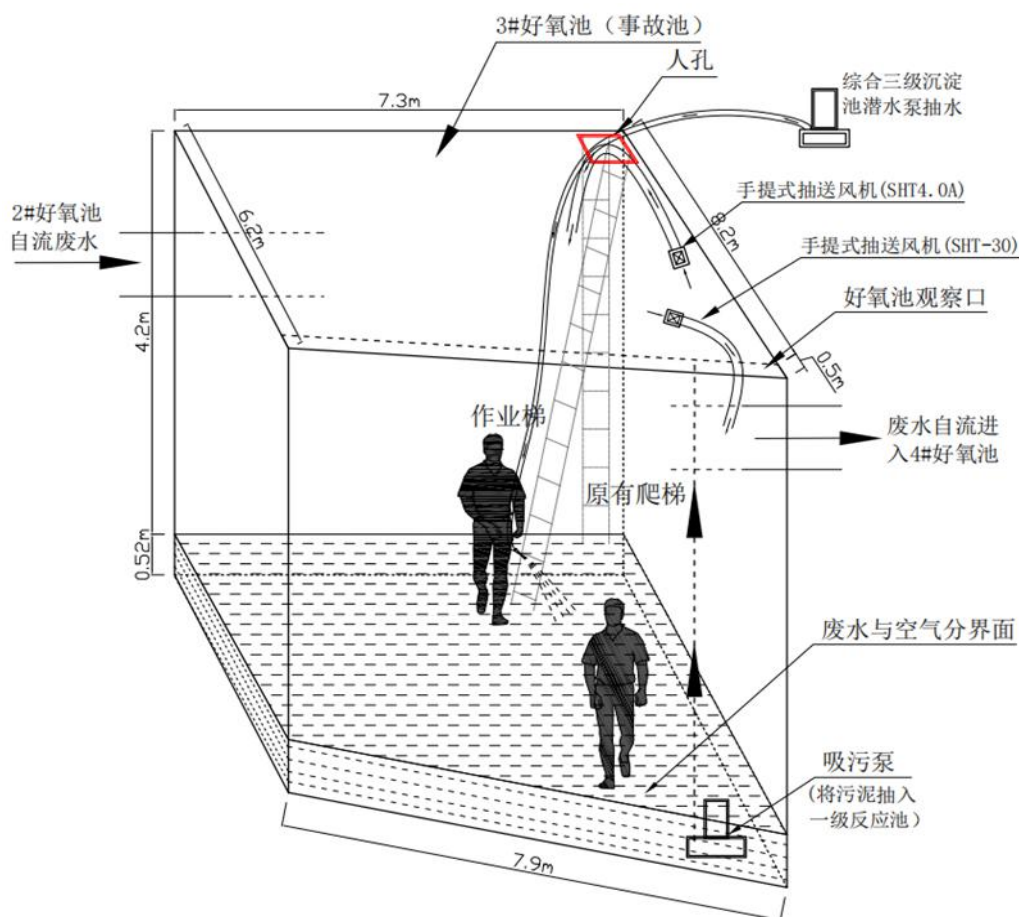
图 4 3#好氧池现场示意图

**2.有限空间作业风险辨识管控不到位。**3#好氧池主要有人孔和一个观察口两处自然通风口，池内自然通风不良，易造成有毒有害气体聚积，在该场所内作业属于有限空间危险作业<sup>9</sup>。作业单位及作业人员未分析危险有害气体产生、聚积和释放的方式，未采取适当的气体检测方式对硫化氢浓度开展连续有效的监测<sup>10</sup>，未根据现场作业风险佩戴隔离式呼吸保护器具作业<sup>11</sup>，作业现场机械通风措施不当，通风效果不良，且施救中中断电源造成通风中断 20 分钟。

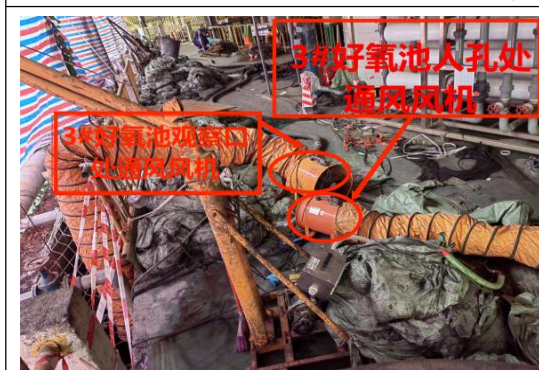
图6 通风风机

**1.通风情况：**事发当天下午，作业人员在进入 3#好氧池前使用两台风机往 3#好氧池人孔和观察口里面鼓风超过 30 分钟。在作业及事发后一段时间内，均保持通风状态。从通风原理分析，通风位置两台风机从两个通风口同时送风，气流易在通风口处形成循环，该送风方式有一定的通风换气效果，但通风效果不良，易导致人员作业区未能有效进行新风置换。在救援过程中，蒋武平切断电源后，导致通风不良状况加剧（风机及水泵同时断电，断电时间约 20 分钟）。根据事故发生时现场作业及救援人员使用的防毒半面罩滤毒盒包装袋上的使用说明，硫化氢气体未标明在其防护范围内，该滤毒盒不适用于硫化氢气体的防护。综合现场情况，作业过程中硫化氢可持续释放，在此情况下应采用隔离式呼吸保护器具进行作业。

（1）通风风机。手提式抽送风机<sup>2</sup>2 台，位于 3#好氧池观察口附近，1 台风机（SHT-30）的风管从人孔通入 3#好氧池内，1 台风机（SHT4.0A）的风管从观察口通入 3#好氧池

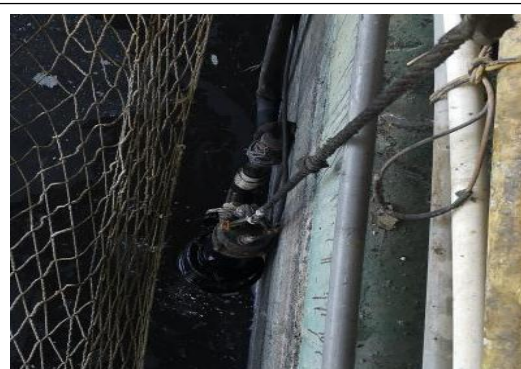
图7 潜水泵

（2）水泵及配套水管。潜水泵 1 台，位于综合三级沉淀池中，铭牌锈蚀，参数无法辨识，水泵连有一条消防水管，出水端带消防水枪（见图 7、图 8）。

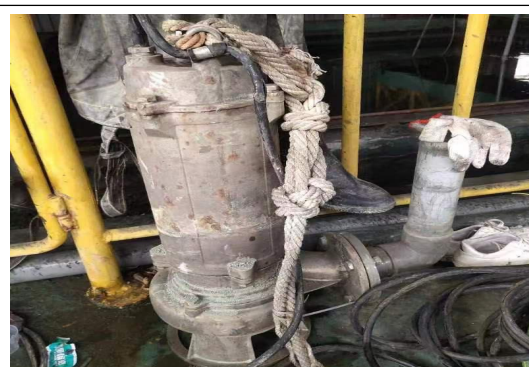
图9 吸污泵

（3）吸污泵及配套水管。吸污泵 1 台，位于 3#好氧池内，外观污损，参数无法辨识（见图 9）。

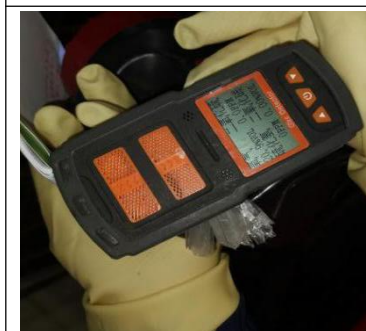
图10 气体检测报警器

气体检测仪吊至 3#池内进行气体检测，氧气浓度为 21.5%，其他气体数据为 0，检测仪未报警震动。刘亿洲在对 3#池检测时，联昇公司安全员林增发在现场目击，印证刘亿洲用绳子把检测仪从人孔放进池内检测，但检测仪在池内具体位置林增发未留意，林增发亦反馈当时未检出硫化氢气体。刘亿洲自述检测结果未做书面记录，调查取证也未发现事发当时的气体检测书面记录。

（4）气体检测报警器。X-4 型多参数气体检测报警器<sup>3</sup>1 台，位于 3#好氧池人孔处。经检查确认，该检测设备可正常使用（见图 10）。

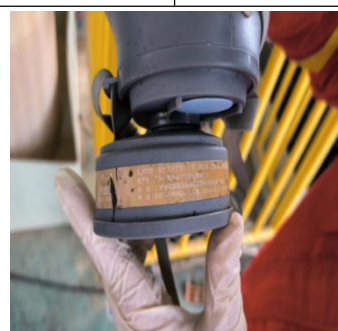
图11 防毒半面罩

（5）防毒半面罩。废水处理站平台上放置 7 套防毒半面罩，配 P-A-1 型 3 号滤毒盒，外观完好，生产日期为 2022 年 9 月 1 日，滤毒盒在有效期内。根据盒体参数说明，该滤毒盒可防护有机气体及蒸汽、苯、苯胺类、四氯化碳、硝基苯、氯化苦、油漆等，硫化氢气体未标明在其防护范围内（见图 11）。

3.未提供符合国家标准或者行业标准的有限空间作业呼吸防护用品<sup>19</sup>。未充分考虑好氧池中有毒有害气体种类和职业接触限值，未确保所选用的呼吸防护用品与作业环境中有毒有害气体相匹配，仅提供防毒半面罩，且硫化氢气体未标明在其防护范围内<sup>20</sup>。

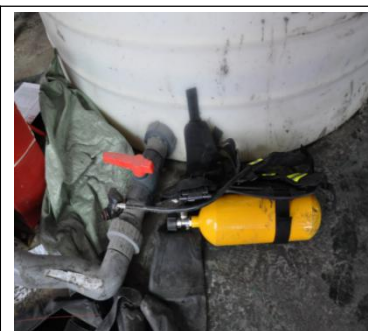
图12 空气呼吸器

（6）空气呼吸器。空气呼吸器 1 台，位于 3#好氧池上，仅有空气呼吸器气瓶，未见与气瓶配套的全面罩（见图 12）。

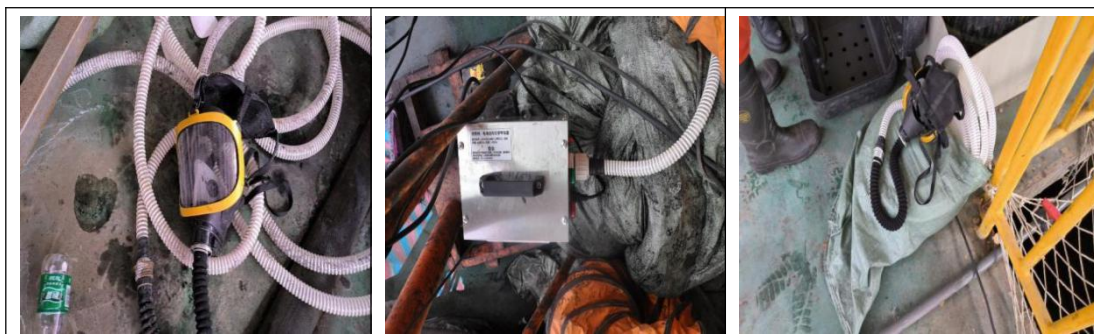
图 13 长管呼吸器

（7）长管呼吸器。电动送风长管呼吸器 1 台，位于 3#好氧池观察口旁，含风机<sup>4</sup>1 台，通风长管及配套全面罩 2 套（管长均为 20m，其中一套现场有使用痕迹，另一套装在袋中无使用痕迹），风机通电后可正常运行（见图 13）。

此时，电工蒋武平听到呼救，误判发生触电事故，将现场用电设备（含水泵和风机）断电后下池参与救援。蒋武平下池前佩戴的长管呼吸器，救援过程中因呼吸管松脱眩晕倒下。鲁亚在池上人员协助下接连把蒋武平、张有五、徐海波救出。之后，鲁亚感到体力不支爬出池口。至此，冯中畔、耿大桂、张华磊仍被困在池里。

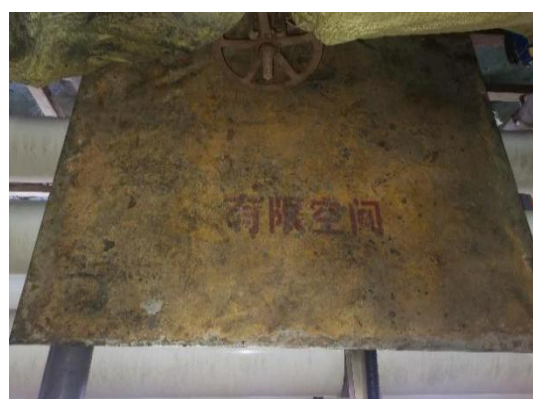
图 16 3#好氧池人孔盖板

废水处理站入口处设置有“受限制空间”警示标志和有限空间风险告知牌；综合一级反应池围栏上设置有“当心中毒”“受限制空间”警示标志以及有限空间告知牌，3#好氧池的人孔盖板上标有“有限空间”字样（见图14、图 15、图 16、图 17）。
