# 茂名高州金展石化有限公司 "1·28"一般泄漏事故调查报告

2024年1月28日16时20分,位于高州市金山工业区的茂名市金展石化有限公司发生常压立式储罐罐体泄漏冒烟事故,直接经济损失约44.25万元。事故虽未造成人员伤亡,但导致周边群众391人紧急转移,避险时间长达38小时,造成恶劣影响。

经调查认定, 茂名高州金展石化有限公司"1·28"一般泄漏事故是一起由于生产经营单位对乙烯焦油等重质化工油品以及含二氯丙烷、三氯丙烷等物料理化特性认识不足, 盲目混存导致发生化学反应和自聚阴燃, 且发现险情后自行处置失当造成的一般生产安全责任事故。

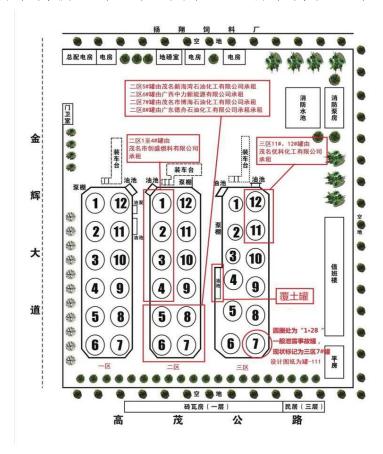
图 1 茂名金展石化有限公司罐区示意图

事故发生在储罐三区(设计图纸为罐区一),该区油罐设计储存介质为重油罐(丙A类)。共有13个罐,其中1~2号容积为300m³;6~12号容积为500m³;4号、5号容积为1000m³;3号容积为50m³的13号容积为80m³。3号罐为高架罐、13号罐为卧式钢结构覆土罐,其余为立式钢结构拱顶罐。

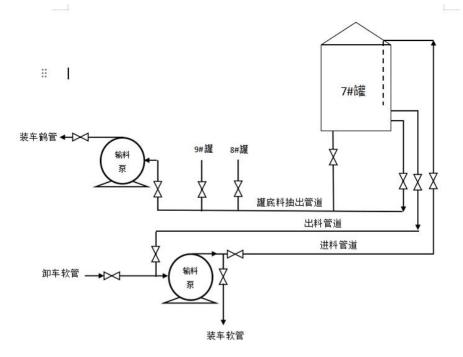
图 27 号罐相关工艺流程简图

7号罐现有三条工艺管道(企业未进行编号),分别为进料管道、出料管道、罐底料抽出管道。进料管道起止点为泵至罐顶,卸车物料经进料管道,从罐顶进罐。出料管道起止点为罐至泵,装车物料从罐下部抽出,经出料管道用泵装车。罐底料抽出管道

起止点为罐底至泵,用于抽罐底物料,平时不使用。金展石化仅能提供《消防泵房、消防水池管线安装平面图》《设备平面布置图》《消防系统工艺流程图》《空气泡沫比例混合装置(贮罐压力式)平面图》《工艺流程示意图》设计图纸,未能提供项目建设施工、竣工验收资料。

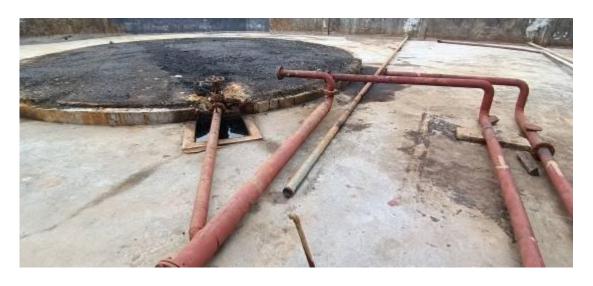
图 3 7号罐现场图

经勘察,事故储罐就地液位计仪表使用浮球机械式液位计,无液位指示报警,无就地温度仪表,不符合《 石油库设计规范》 GB 50074-2014 第 15.1.1 条,"容量大于 100m³ 的储罐应设液位测量远传仪表,并应符合下列规定~~"和《石油化工储运系统罐区设计规范》 SHT3007-2014 第 5.4.6 条,"储罐应设温度测量仪表"。

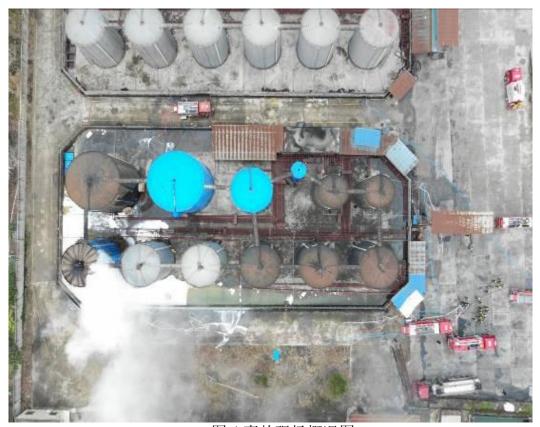
图 4 事故现场概况图

根据现场监控视频记录,2024年1月1日,7号罐有轻微烟雾排出,2日烟雾开始逐渐明显;3日7号罐体中上部发现局部渗漏出物料并向下流淌,4、5日渗漏量逐渐增大,6、7日刘祖杰委托保温层施工人员对泄漏点开始堵漏处置,8至11日保温层施工人员对7号罐搭建保温层;12日至27日佰嘉石化人员对

罐体每日进行检查,对地面发现的渗漏油品物料进行反复清理,25日至27日期间,7号罐上方的烟雾呈现不断增大的趋势。

2024年1月28日上午,金展石化现场负责人发现7号罐较之前烟雾更大,并告知佰嘉石化刘祖杰。14时许,刘祖杰指挥操作人员利用固定消防设施开始对7号罐注水。16时20分,林俊启动消防水泵通过固定消防设施加压从7号罐罐顶向罐内注水。注水后罐体东南侧保温层开始脱落,保温层脱落后可见罐体东南侧罐体中部有穿孔(孔洞离地面高2.4米,大小为长1米×高1.6米的孔洞),烟雾持续加大。17时02分,林俊拨打119电话报警,并于17时07分向高州市应急管理局危化股负责人电话报告,17时10分消防救援大队首车到达现场处置。

涉事企业对乙烯焦油等重质化工油品以及含二氯丙烷、三氯丙烷等物料理化特性认识不足,盲目将乙烯焦油与含二氯丙烷、三氯丙烷等物料混存在事发罐内。二氯丙烷、三氯丙烷与乙烯焦油接触后,发生热分解和水解反应,产生酸性腐蚀物质并放热,在各种反应相互叠加作用下罐内物料高温自聚自燃,导致金属储罐腐蚀穿孔,大量泄漏含酸性烟雾。企业发现险情后,未及时研判风险、上报情况,自行大量向储罐内注水,在罐内高温作用下产生大量水蒸气,二氯丙烷、三氯丙烷在高温作用下与水发生剧烈反应,进一步生成大量水蒸气、二氧化碳和氯化氢等气体,由于呼吸阀堵塞严重,导致罐内压力剧增,罐体膨胀致腐蚀薄弱处开裂,随后大量烟雾从开裂泄漏冒出,造成事故后果扩大。
