# 梅大高速茶阳路段“5·1”塌方灾害 调查评估报告

梅大高速茶阳路段“5·1”塌方灾害广东省政府调查评估组

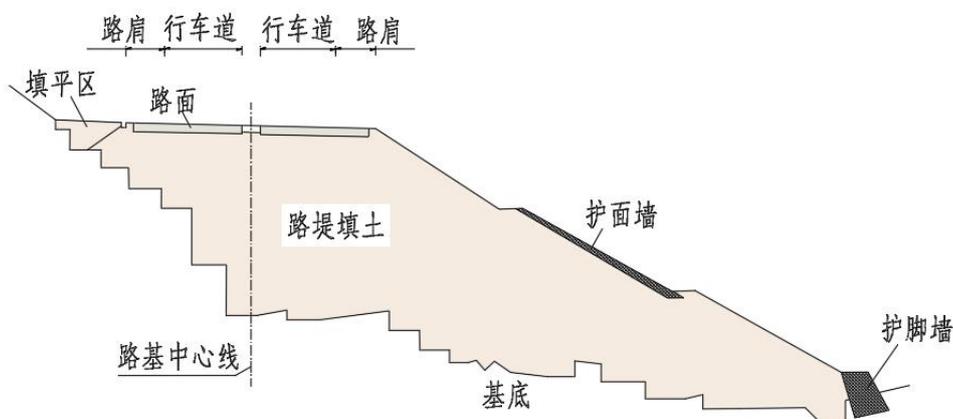
图 2 塌方段路堤结构示意图

塌方灾害点位于东延线 K11+900 ~ K11+950 (营运桩号) 路段 (路堤结构示意图 2)。

**4.护脚墙高度及泄水孔数量小于设计<sup>[7]</sup>。**设计护脚墙高度为 5 米，现场实测护脚墙尺寸为 4.33 米，与设计要求相差 0.67 米。设计护脚墙设置 3 处泄水孔，现场实测仅 2 处。

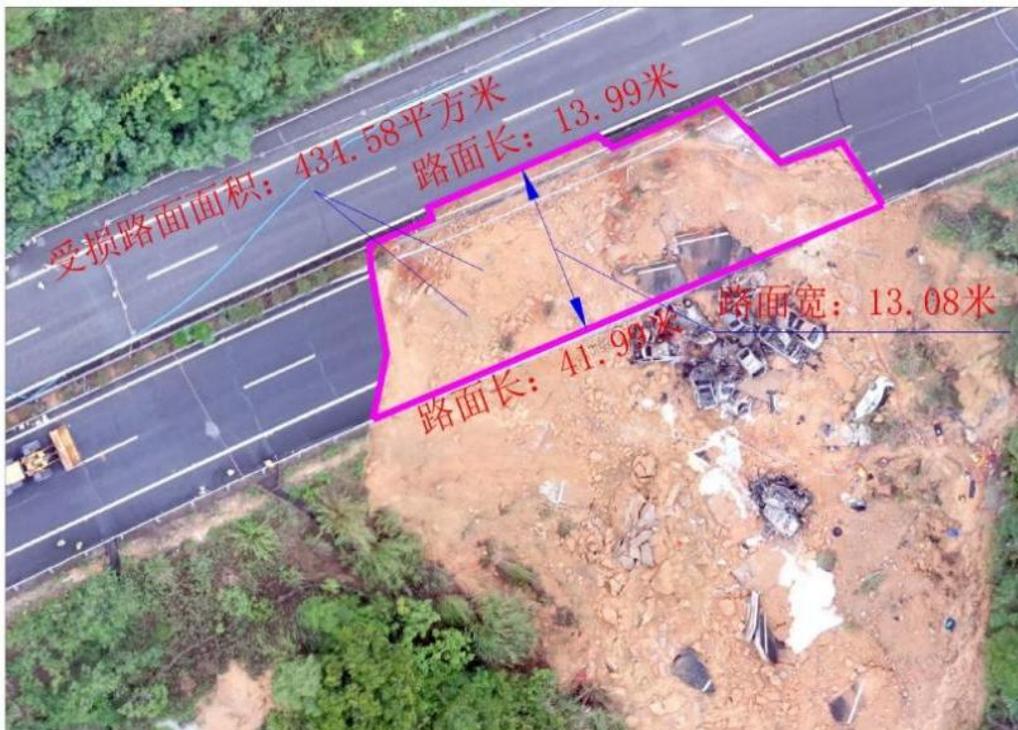
图 3 塌方灾害正射影像图

塌方堆积体沿沟谷方向分布，在平面上总体呈“长舌状”，长度 221.31 米，宽度为 9.70 ~ 51.79 米，堆积体厚度为 0.93 ~ 10.37 米，总体积约 20675 立方米。

塌方体后缘边界位于高速公路中央分隔带，早期中央分隔带处路面纵向塌方段长 13.99 米，面积 184.30 平方米。后期塌方继续扩展，中央分隔带处路面纵向塌方段长 26.00 米，硬路肩外边缘处路面纵向塌方段长 41.99 米，横向宽度 13.08 米，塌方高度 13.01 米，受损路面面积 434.58 平方米，见图 3。

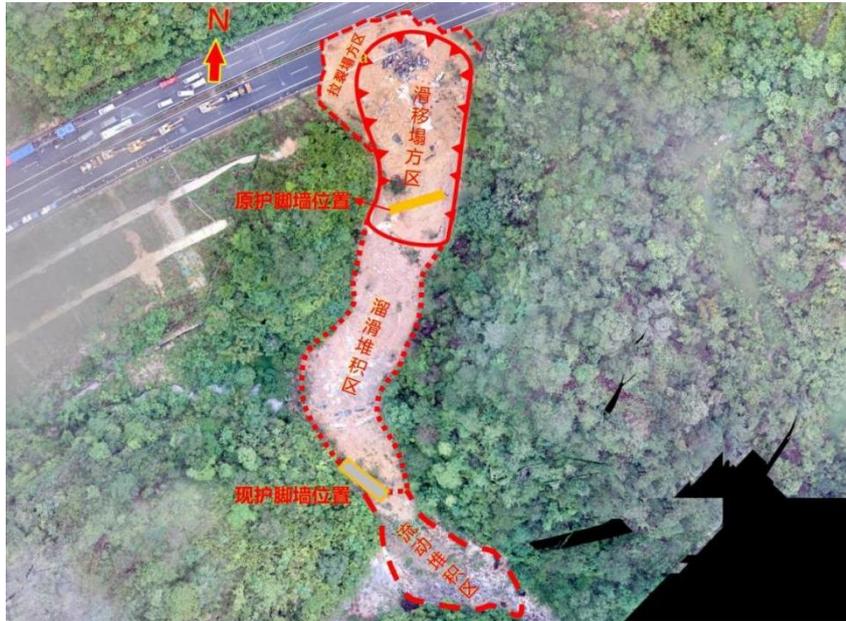
图 4 塌方后照片

塌方灾害为往东方向半幅路堤塌方，塌方范围如图 4。

本次塌方灾害具有突发性强、滑动边界清晰、堆积前后有序、塌方后壁陡立等特征。综合判断，此次塌方灾害先由路堤中下部沿近南北沟槽方向整体滑移，进而引发路堤上部填土塌方。

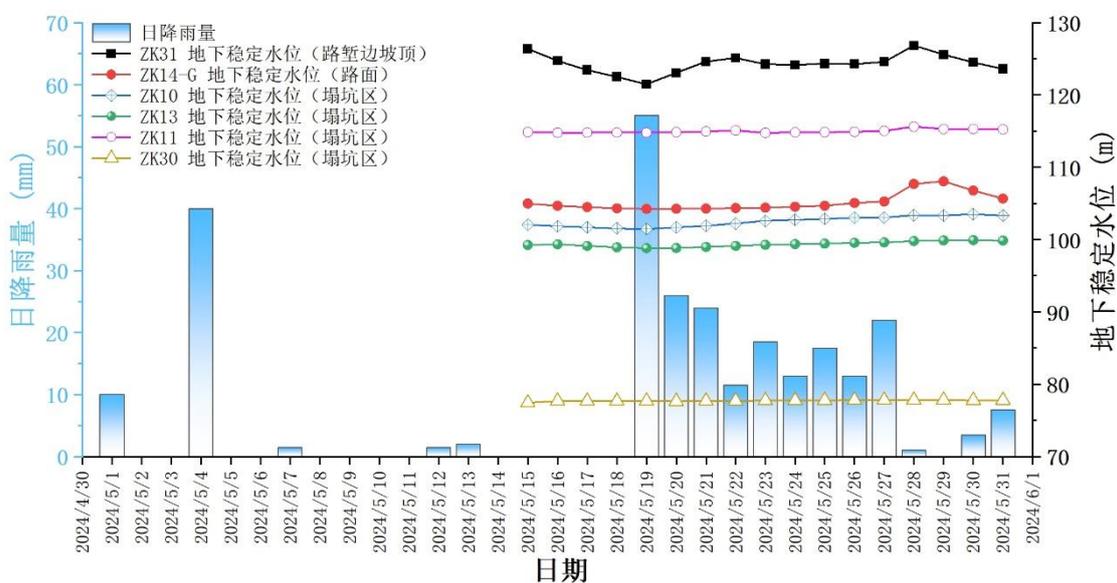
图 5 承压稳定水位（高程）与大气降雨的关系图

综上，灾害发生前，月雨量破历史纪录，累积雨量大，连续降雨时间长，加上旱涝急转，有利于地表水入渗，形成丰富的路堤下方地下水补给来源。从 3 月 31 日开始持续降雨，到 5 月 1 日发生了塌方灾害，是地下水持续汇聚、逐步上升的过程。根据塌方后地下水稳定水位与梅林站日雨量的观测结果（见图 5），塌方一个月来，塌方底部泉水虽流水不断，但地下水位随时间变化不明显，表明：1.持续降水形成丰富地下水补给，大部分转化为地下水富集于山体中；2.地下水水位上升需要一个过程，地下水排泄和水位下降也需要一个过程。

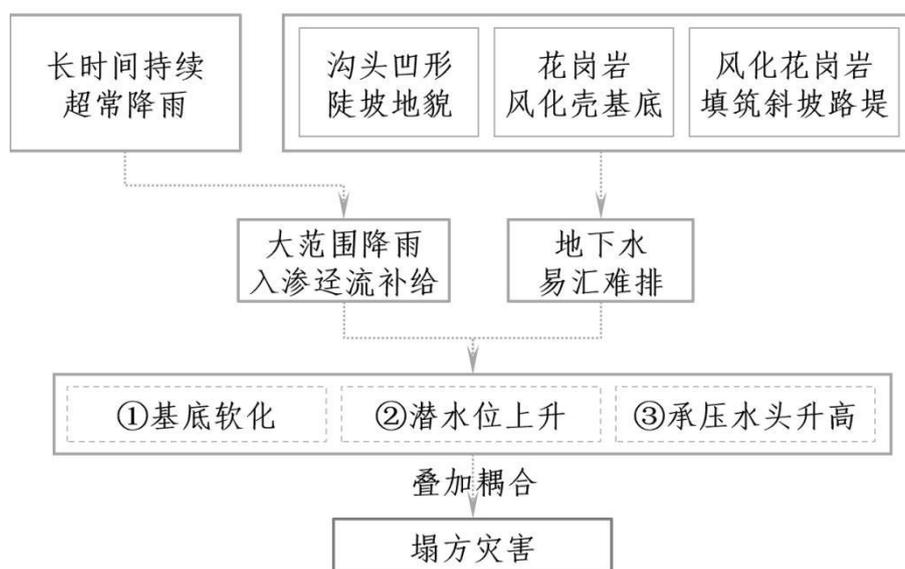
图6 塌方灾害形成机理

综上，路堤为沟头凹形谷坡上的“倒三角形”斜坡路堤，特殊的地形、地质、水文条件决定了地下水易汇难排，基底易受地下水的浸泡软化，强度降低；在长时间持续降水作用下，大范围降水入渗转化为地下水，由于路堤沟谷下游地下水排泄不畅，地下水富集于软弱基底下部并造成地下水位不断升高，对路堤斜坡体产生的浮托力和孔隙水压力随之增大；部分花岗岩裂隙孔隙水穿过路堤填挖交界面，富集于路堤基底风化花岗岩残积层以上，加上场区范围内降雨入渗补给，在路堤下部形成潜水，对路堤形成渗透压力和动水压力。在这些多因素叠加耦合作用下，路堤边坡体下滑力大于抗滑力，路堤中下部和护脚墙产生滑移变形，随后路堤上部填方体塌方，造成了塌方灾害。
