# 兰海高速湛江遂溪段“3·13”较大道路 交通事故调查报告

# 兰海高速湛江遂溪段“3·13”较大道路交通事故调查报告

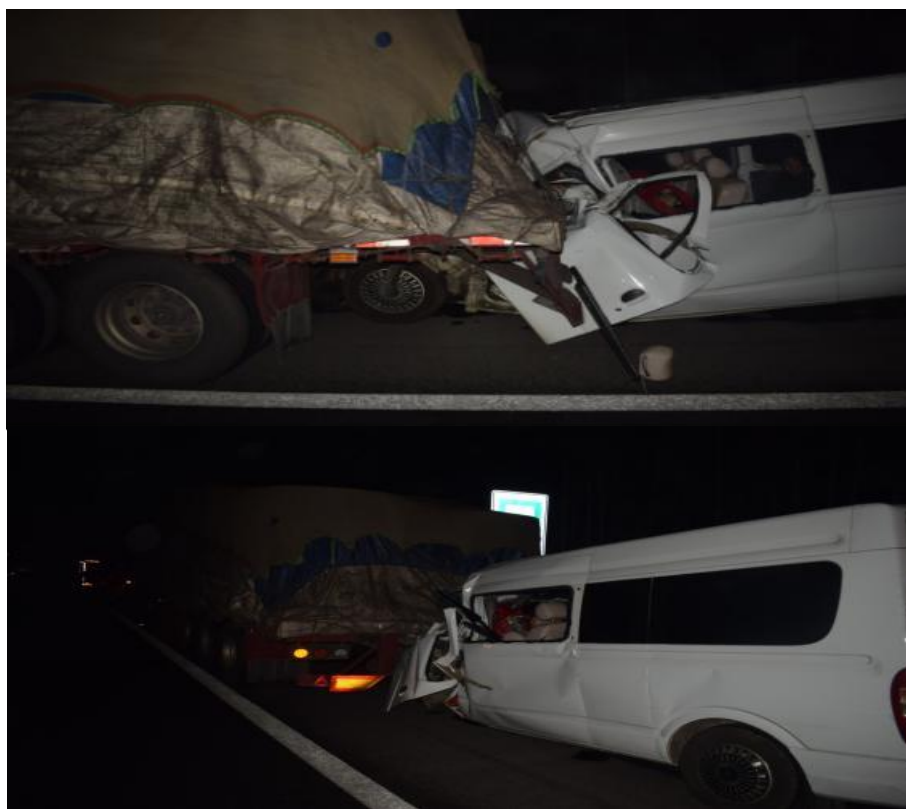
事故现场图

(1) 肇事小型普通客车头西尾东停于 2269 公里 623 米处应急车道内, 右前轮距离基准线 0.2 米, 右后轮距离基准线 0.25 米; 车头插入重型半挂车后底 1.7 米, 车头凹陷 1.7 米; 变速箱底部刮地痕长 133.58 米; 车内座椅不同程度向前部位移。

(2) 肇事重型半挂车头西尾东停于 2269 公里 631 米处应急车道内,右前轮距离基准线 0.75 米,右后轮距离基准线 1 米;车尾右部损坏。

肇事小型普通客车在由西向东（广西往广州方向）行驶过程中，追尾碰撞同车道前方的重型半挂车，车头嵌入重型半挂车尾部，并卡在重型半挂车尾部被其拖移 133.5 米后停止。
