# 深圳市宝安区联昇线路科技有限公司“12·25” 较大中毒窒息事故调查报告

深圳市宝安区联昇线路科技有限公司“12·25”  
较大中毒窒息事故省政府调查组

# 深圳市宝安区联昇线路科技有限公司 “12·25”较大中毒窒息事故调查报告

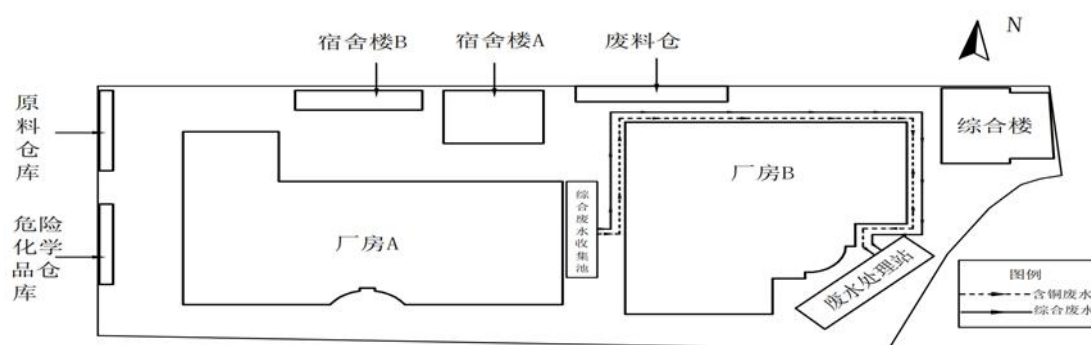
图 1 废水处理站位置示意图

涉事废水处理站位于联昇公司厂区东南角落，距厂房最近直线距离约 12m，占地面积约 1200m<sup>2</sup>，年平均处理废水量约 29.79 万吨（见图 1）。

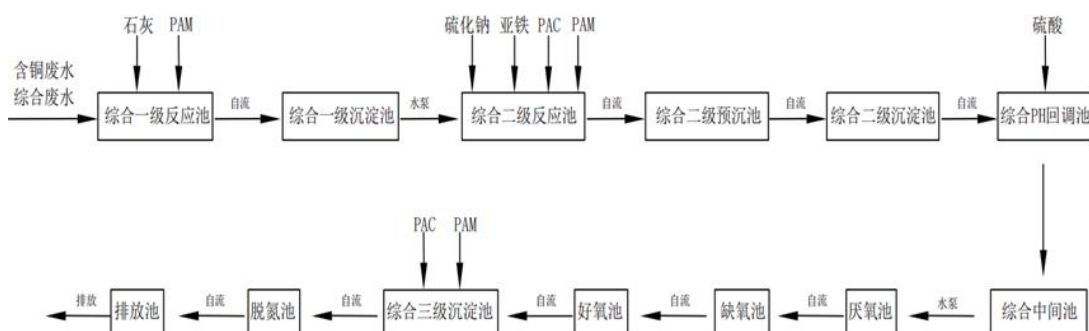
图3 综合废水处理工艺流程图

涉事废水处理站废水处理采用“二级物化沉淀+A<sup>2</sup>O（厌氧-缺氧-好氧）生化+三级物化沉淀”的处理工艺，废水由综合废水池用泵提升至综合一级反应池，经综合反应（综合二级反应池中分别投加硫化钠、硫酸亚铁，综合pH回调池投加硫酸保证pH值在合理范围内）、沉淀处理后，经过厌氧池、缺氧池后自流至好氧池。好氧池利用风机的曝气提供好氧微生物赖以生存的溶解氧，通过好氧微生物降解废水中的有机污染物（综合废水处理工艺流程见图3）。

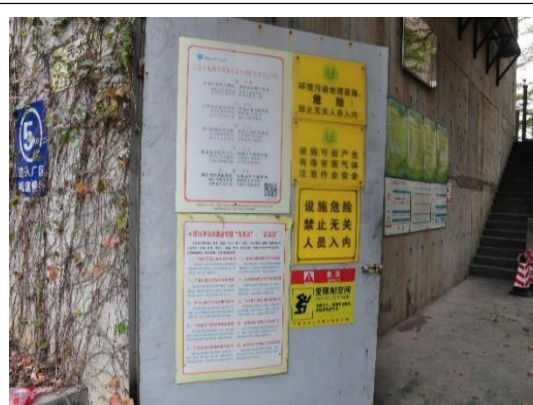
图 14 入口安全警示标志

废水处理站入口处设置有“受限制空间”警示标志和有限空间风险告知牌；综合一级反应池围栏上设置有“当心中毒”“受限制空间”警示标志以及有限空间告知牌，3#好氧池的人孔盖板上标有“有限空间”字样（见图14、图 15、图 16、图 17）。
